# Mission d'assistance à maîtrise d'ouvrage pour la réalisation d'un diagnostic structurel et d'une étude d'opportunité pour un ouvrage hydraulique et ses annexes sur le cours de l'Ouche

**RAPPORT DE PHASE 1 – ETAT DES LIEUX / DIAGNOSTIC**

*Ville de Longvic*

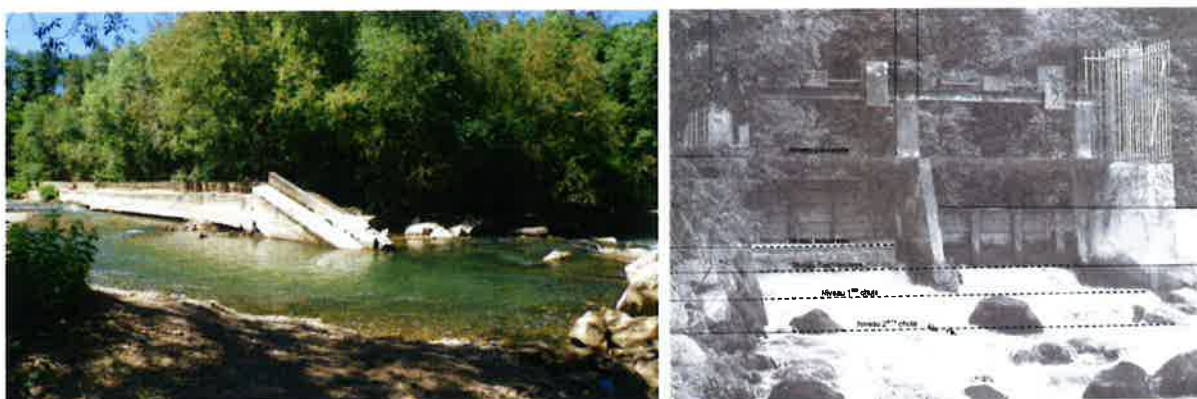
Figure 3. Vue générale du barrage dans son état actuel (à gauche) et de l'ancien vannage (à droite)

A ce jour, le barrage n'est plus constitué que du déversoir fixe, dont l'extrémité en rive droite est en partie démolie. Le vannage a été entièrement désolidarisé du reste de l'ouvrage lors de sa rupture, puis extrait du site par la commune. Une brèche d'une largeur de l'ordre de 10 m est aujourd'hui observée en lieu et place de l'ancien vannage.

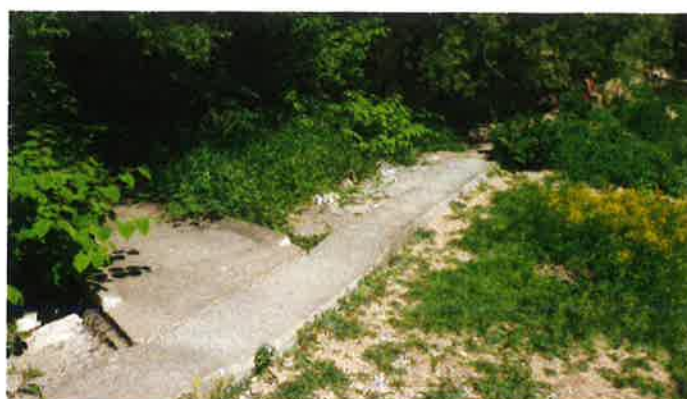
Figure 5. Passe à canoës du barrage de Longvic

Le barrage de Longvic est également équipé d'une **passé à canoës** en rive gauche. Constituée d'une rampe en béton aménagée plus récemment, elle possède une largeur de 1.50 m. Ce dispositif est aujourd'hui obsolète et non fonctionnel. Non alimenté depuis la rupture du barrage, il est envahi par une végétation abondante.

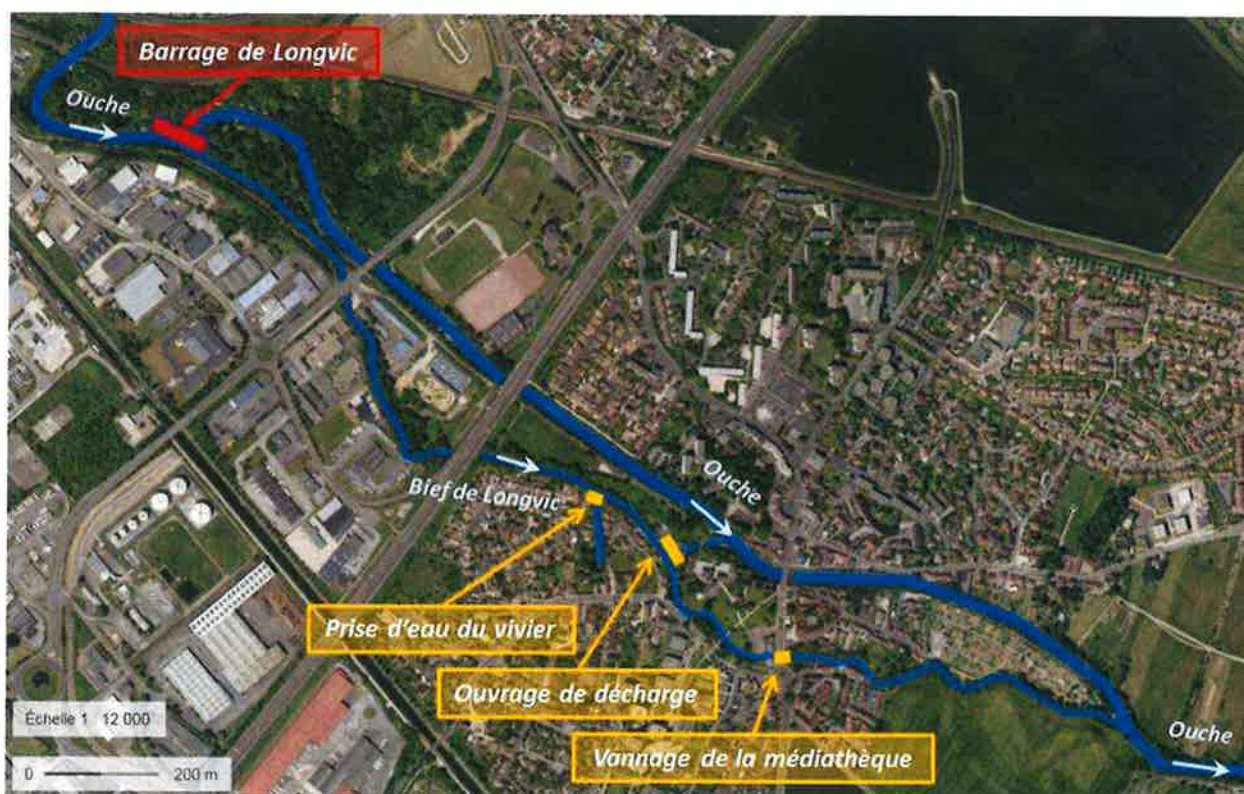
Figure 6. Localisation des ouvrages du bief de Longvic

Le barrage de Longvic assure la répartition des débits de l'Ouche entre le cours d'eau et le bief de Longvic. Ce bief, qui traverse la commune sur un linéaire d'environ 2 200 m, est muni de plusieurs ouvrages hydrauliques connexes, localisés sur la carte ci-après.

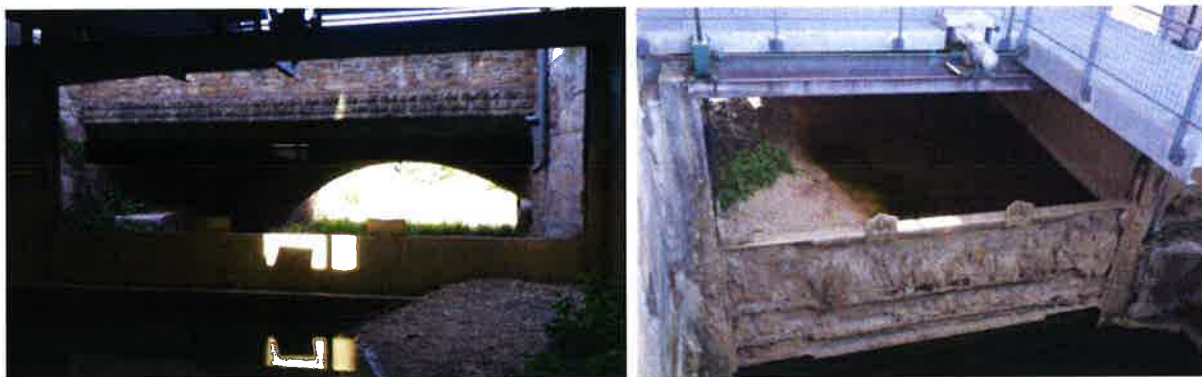
Figure 7. Vues amont (à gauche) et aval (à droite) du vannage de la médiathèque

Lorsque la vanne est maintenue en position fermée, cet ouvrage permet le maintien d'un niveau d'eau fixé à la cote 225.17 m NGF sur l'ensemble du bief.

Le vannage de la médiathèque est un ouvrage motorisé, manœuvré par déplacement sur site. Il est la propriété de la ville de Longvic, qui en assure également sa gestion.

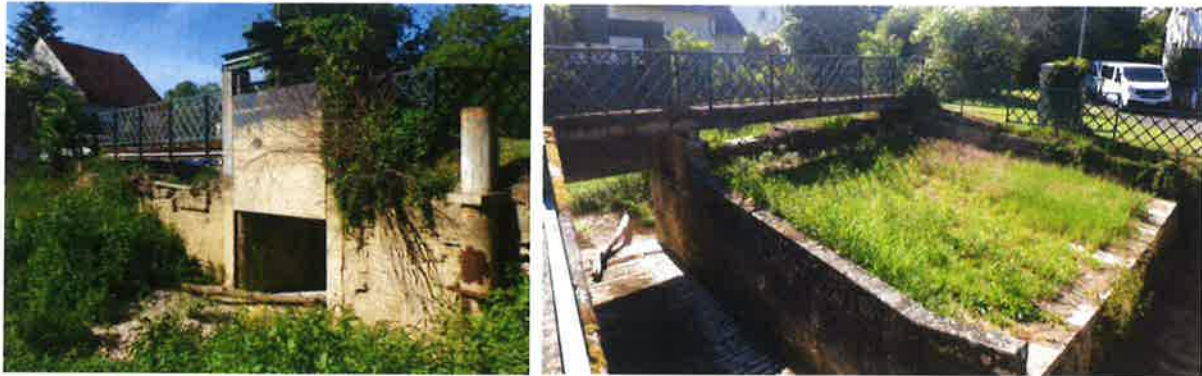
Figure 9. Vue amont (à gauche) et vue aval (à droite) de l'ouvrage de décharge de la mairie

Cet ouvrage de décharge permet, en cas de montée du niveau d'eau dans le bief, de décharger une partie des écoulements en les renvoyant directement dans l'Ouche, limitant ainsi l'exhaussement de la ligne d'eau dans le bief.

La vanne est un organe motorisé, manœuvré par déplacement sur site. Cet ouvrage est la propriété de la ville de Longvic, qui en assure également sa gestion. Actuellement, la décharge du bief est assurée par l'ouverture de la vanne en priorité (déversement sur le déversoir dans un second temps).

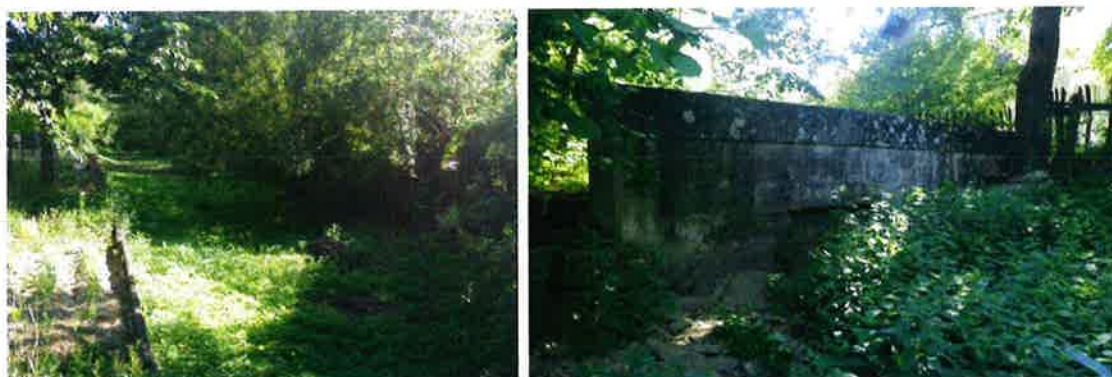
Figure 11. Vivier de Longvic (à gauche) et prise d'eau associée (à droite)

- Mur :
  - Largeur : 6.93 m ;
  - Hauteur (hors sol) : 1.89 m ;
  - Cote du sommet : 227.30 m NGF.
- Orifices :
  - Largeur : 1.30 m ;
  - Hauteur : 0.68 m ;
  - Cote du radier : 225.54 m NGF.

Cette prise d'eau permet l'alimentation d'un vivier, petit chenal d'une longueur d'environ 120 m aménagé entre les habitations. Ce vivier est uniquement alimenté par le bief de Longvic, selon les variations de son niveau d'eau.

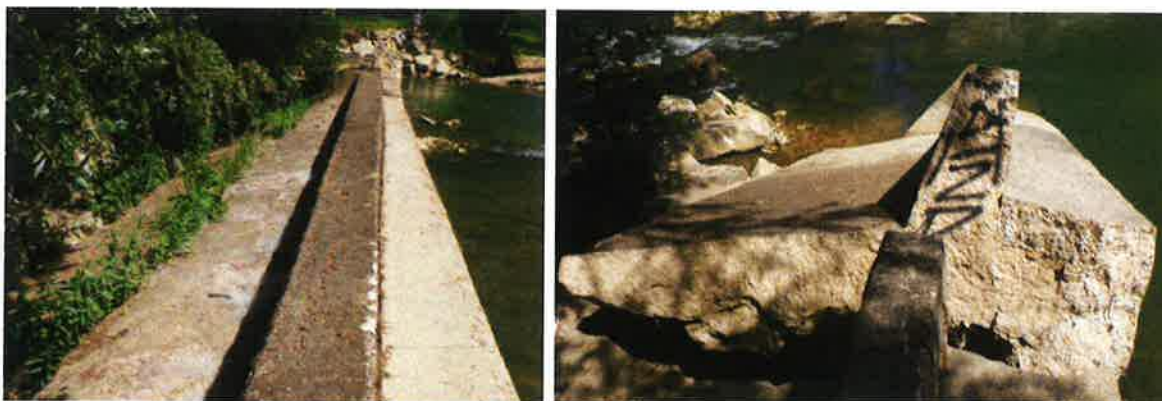
Figure 13. Structure générale du barrage

Seules des investigations géotechniques sur l'ouvrage pourront permettre de confirmer ou d'infirmer ces hypothèses concernant la structure du corps du barrage.

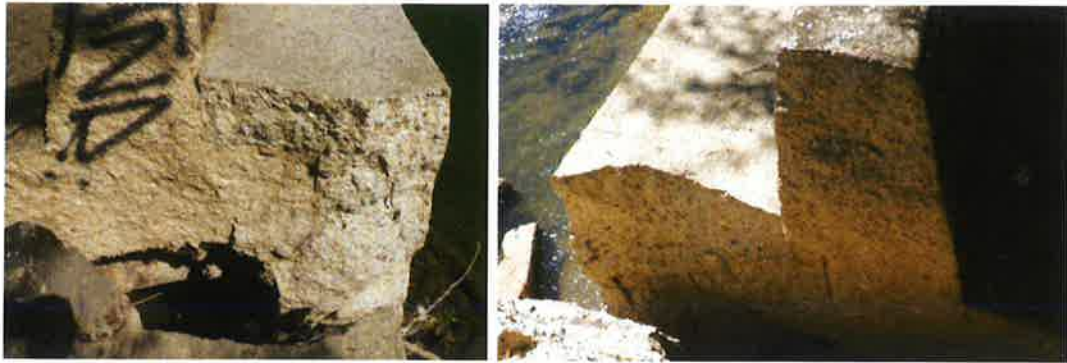
Figure 22. Structure interne du béton constitutif du barrage

- Le béton constitutif du barrage présente une qualité a priori moyenne (constat à confirmer si besoin par des essais in situ), en étant constitué de granulats plutôt grossiers et d'un dosage de ciment potentiellement peu adapté, au regard des règles de l'art actuelles relatives à la qualification du béton ;

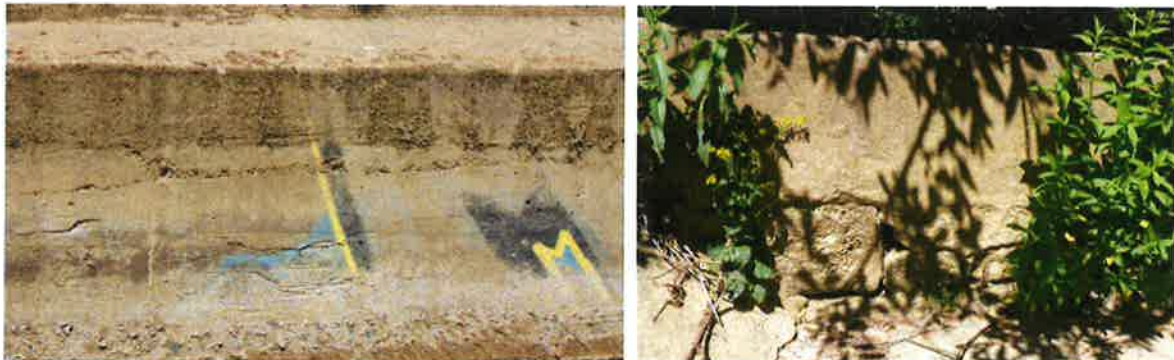
Figure 23. Désordres mineurs et généralisés impactant le béton constitutif du barrage

- Le béton constitutif du barrage est vieillissant et présente aujourd'hui plusieurs signes d'usure naturelle du matériau soumis aux aléas climatiques (gel/dégel, vent, embâcles, ...). Il s'agit principalement de désordres mineurs mais ceux-ci sont observés sur une grande partie du barrage, témoignant ainsi de la vétusté de l'ouvrage :
  - Nombreuses épaufrures du béton ;
  - Fissuration superficielle du parement amont ;
  - Altération de l'enduit béton présent en crête du barrage, parfois à l'origine de maçonneries apparentes.

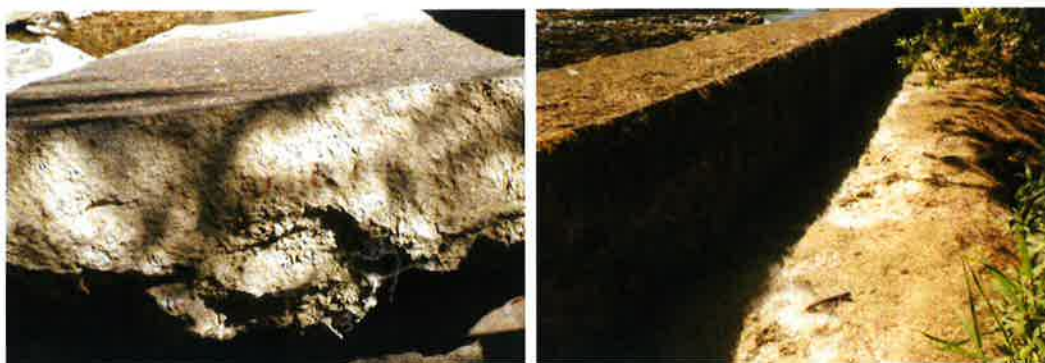
Figure 24. Etat des aciers intégrés à la structure du barrage

- Le béton utilisé pour la construction du barrage est un béton peu armé, voire non armé sur certaines parties d'ouvrage. D'une manière générale, on note ici un défaut de ferrailage avec :
  - Des aciers présents en très faible densité et de faible diamètre ;
  - Un enrobage parfois insuffisant ou non respecté, avec la présence de fers à béton recourbés en surface des parements et directement soumis à la corrosion.

Les aciers observés présentent également une qualité médiocre, parfois soumis à un phénomène de corrosion avancée et devenus aujourd'hui très cassants (à l'image des aciers localisés au sein de la brèche).

- En parallèle de ces phénomènes, la dégradation du béton au cours du temps a permis le passage d'eau au sein même du barrage, affaiblissant la structure générale de l'ouvrage. Les aciers, globalement sous-dimensionnés et parfois soumis à la corrosion, n'assurent plus leur rôle de renforcement de la structure.

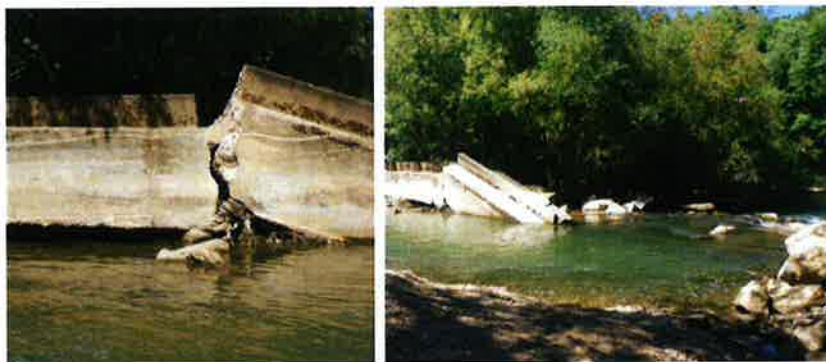
Figure 26. Rupture du vannage et brèche dans le barrage

- La **rupture du vannage** et la **création d'une brèche** au sein du barrage. Les anciennes piles ont été entièrement emportées, ainsi que le radier des vannes. Aucun élément associé au vannage n'est encore en place aujourd'hui, ni génie civil, ni organe mobile.

Ces différents phénomènes ont conduit à un affaiblissement progressif et généralisé de l'ouvrage, qui s'est accentué au cours du temps, au gré des épisodes de crue et de gel/dégel. Ils ont ainsi provoqué à terme l'affaissement du radier supportant les anciennes vannes, puis la rupture du vannage et la création d'une brèche au sein de l'ouvrage.

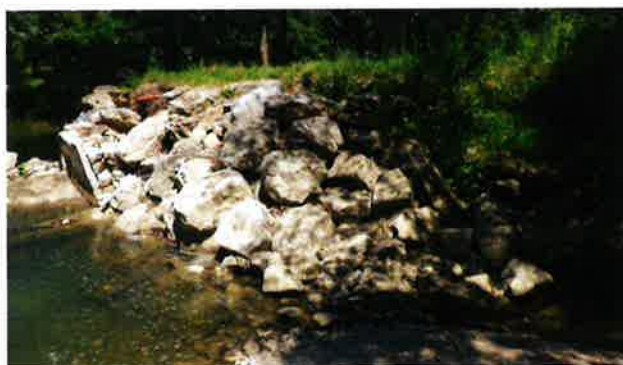
Figure 27. Effondrement partiel de la protection de berge en enrochements

- Un début d'**effondrement de la protection en enrochements** sur la berge en rive droite du barrage. Suite à la rupture des éléments de génie civil supportant le vannage, les blocs d'enrochements ne sont plus maintenus et menacent de basculer dans le cours d'eau.

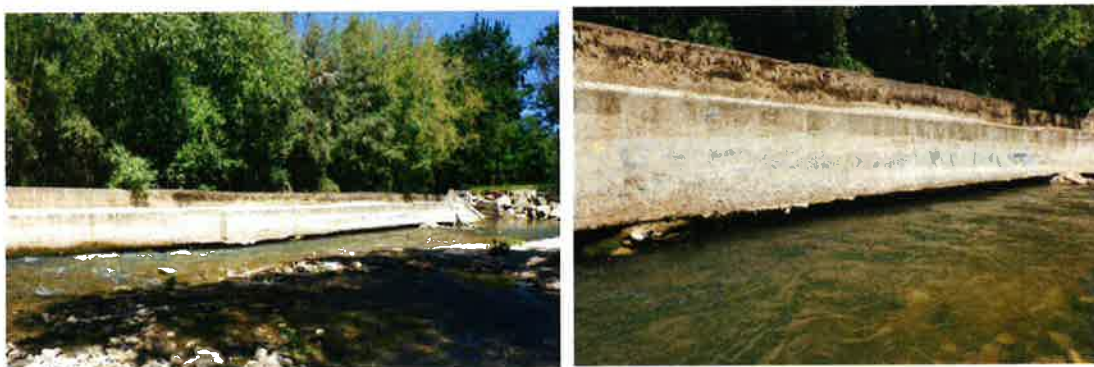
Figure 28. Affouillement généralisé du barrage

- Un **affouillement généralisé** du barrage, avec un sous-cavement de l'ordre de 1.00 m sur environ 50 m. Aucun élément de fondations bien défini n'est apparent, à l'exception de massifs en béton ponctuels et reposant sur les alluvions de l'Ouche.

- Un **sous-cavement généralisé sous le parement amont**, en lien avec l'abaissement du niveau de la retenue depuis la rupture du barrage, mettant en évidence l'absence de fondations et de bèche assurant l'ancrage et l'étanchéité de l'ouvrage dans les alluvions de l'Ouche ;

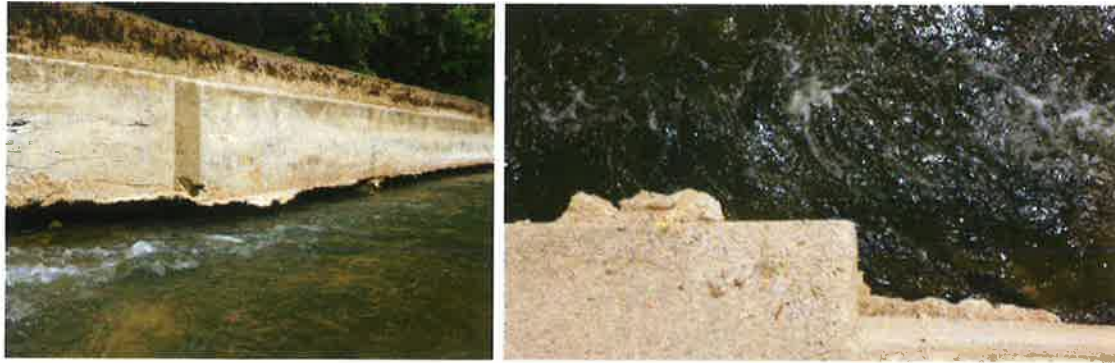
Figure 29. Altération de la semelle en béton

- Une altération de la semelle en béton observée en pied de barrage, côté amont ;

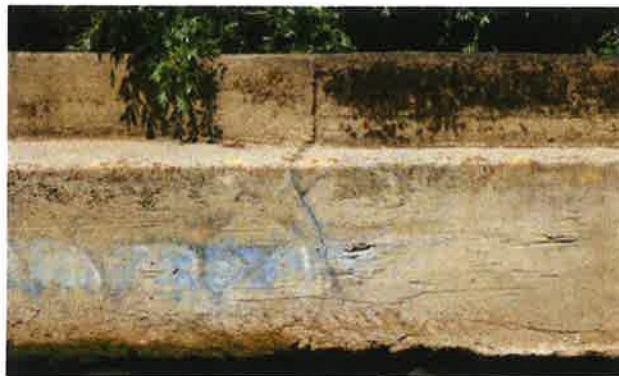
Figure 30. Fissuration du béton

- Une fissure du béton sur toute la hauteur du barrage, témoignant des contraintes de cisaillement s'exerçant sur le béton constitutif de l'ouvrage ;

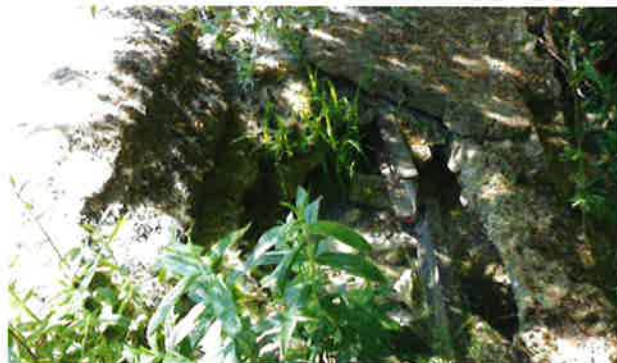
Figure 31. Trou dans le coursier aval

- Un trou dans le coursier aval, laissant apparaître le corps du barrage et les poutres métalliques de soutien du coursier. Il est probable que des arrivées d'eau apparaissent à cet emplacement en cas de mise en charge du barrage ou en crue, celles-ci étant susceptibles d'entraîner les matériaux les plus fins présents au sein de l'ouvrage et d'affaiblir la structure.

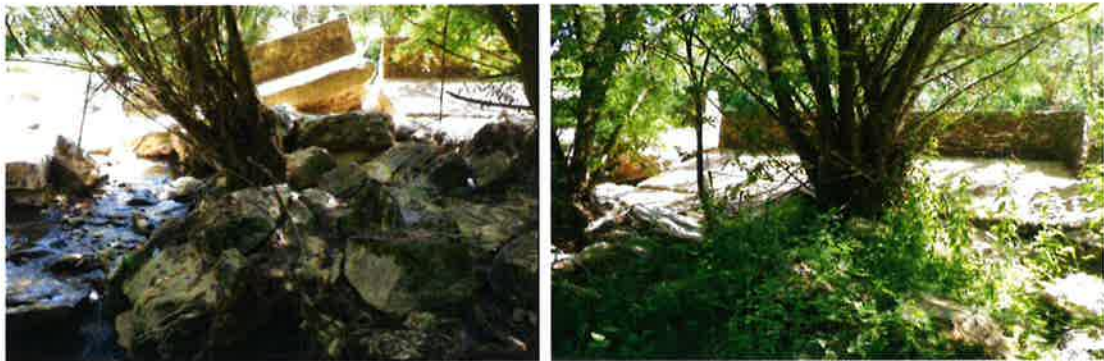
Figure 32. Développement de Saules au sein des enrochements libres constitutifs du coursier aval

- Des infiltrations d'eau à travers le barrage ou sous l'ouvrage, non constatées lors de la visite puisque le niveau d'eau de l'Ouche était trop bas mais évoquées dans le témoignage d'un riverain. Selon la nature des matériaux en place, ces circulations d'eau peuvent conduire à des phénomènes d'érosion interne sous le corps du barrage, susceptibles de nuire à sa stabilité générale.
- Le développement de plusieurs Saules de gros diamètre au sein du coursier aval, potentiellement préjudiciables à la stabilité et au maintien des enrochements libres agencés dans le prolongement du coursier du barrage.

- Un **coursier aval en mauvais état**, avec une cavité importante mettant à nu le corps du barrage, ainsi que le développement de plusieurs Saules de gros diamètre au sein des enrochements libres mis en œuvre dans le prolongement de la structure en béton.

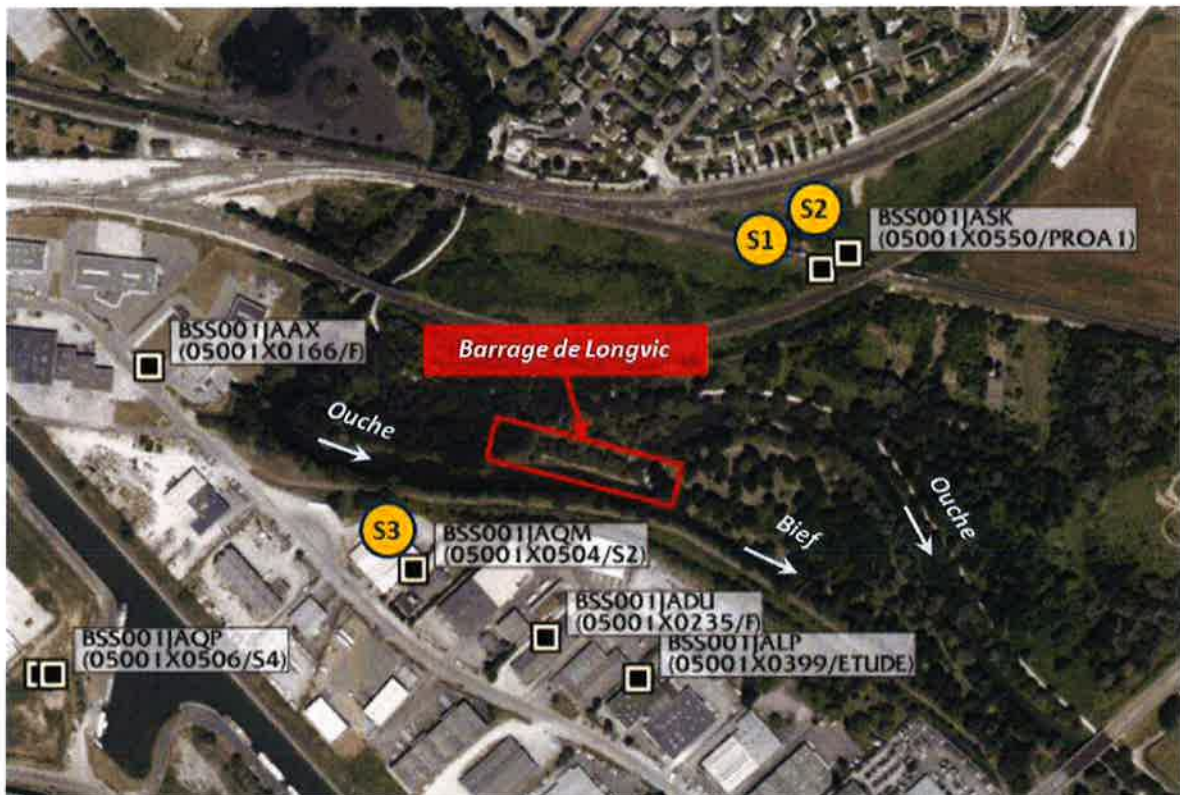
Figure 44. Localisation des sondages géotechniques réalisés à proximité du barrage (source : Infoterre, BRGM)

Dans le cadre de la présente étude, les trois sondages les plus proches du barrage ont été analysés. Il s'agit de :

- Deux sondages S1 et S2 en rive gauche de l'Ouche, à environ 200 m du barrage, menés dans le cadre du suivi de l'ouvrage d'art de la LGV ;
- Un sondage S3 effectué en 1961, en rive droite de l'Ouche, à environ 140 m du barrage.

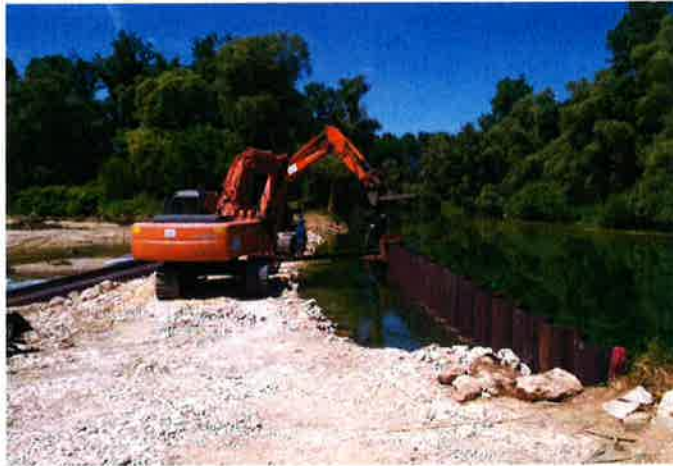
Figure 55. Exemple de batardeau en palplanches utilisé pour la reconstruction du déversoir sur la Loue à Nevy-lès-Dole (39)

La mise à sec de la zone de travail implique des contraintes de réalisation fortes, avec notamment :

- L'installation de batardeaux adaptés et fonctionnels, dispositifs parfois onéreux et pouvant nécessiter une emprise au sol importante ;
- La gestion des eaux durant toute la durée du chantier, avec le maintien du libre écoulement des eaux en permanence, le respect du débit réservé en cas de travaux sur un tronçon court-circuité, ou encore la prise en compte du risque de crue.

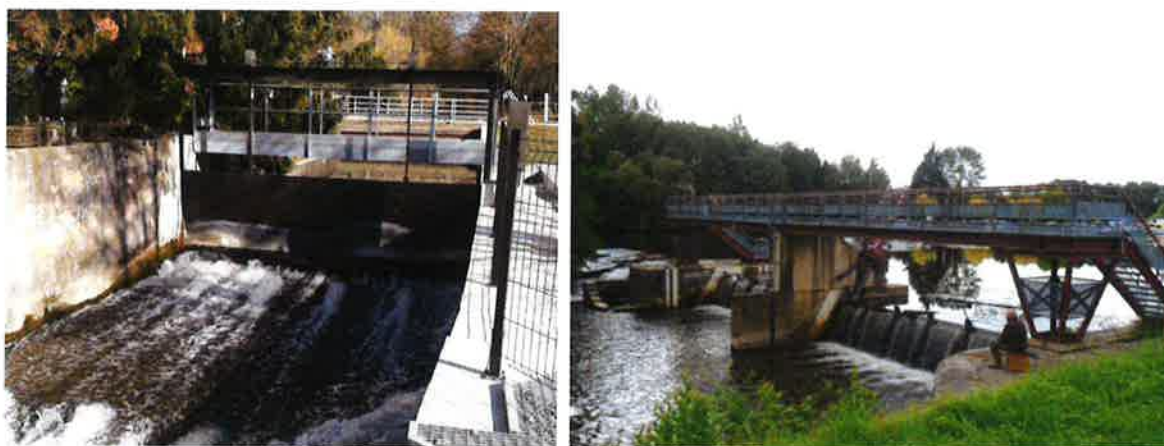
Figure 57. Exemples de bouchures de type « vanne levante » sur le barrage de Couternon (21) (à gauche) et de type « clapet » sur le barrage de Vermenton (89) (à droite)

- Lorsque la nouvelle bouchure est un clapet, un volume important de démolition du radier ou d'excavation du terrain naturel est nécessaire pour assurer l'effacement du clapet en cas de crue ;
- Lorsque la nouvelle bouchure est une vanne levante, des modifications éventuelles du mode de transmission des efforts peuvent être engendrées, qui sont repris par les piles plutôt que par le radier.

Dans le cas de la réutilisation du génie civil existant, le choix de la nouvelle bouchure peut être imposé par la bouchure existante, alors qu'il est libre de ce type de contrainte en cas de reconstruction de l'ouvrage.
